## Martinlaakson koulu

Sari Nieminen, Arkkitehtitoimisto Sari Nieminen Oy

### Edelläkävijä avoimen oppimisympäristön luomisessa

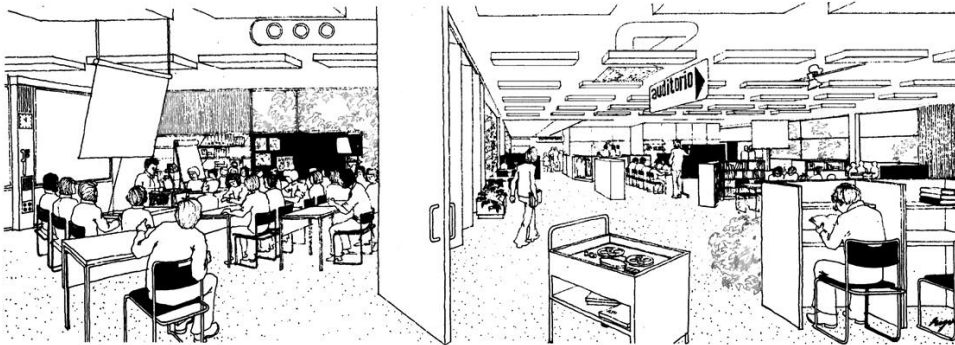
Koulunkäyntiä oppimismaisemassa. Sisänäkymä voittaneesta ehdotuksesta Martinlaakson koulun arkkitehtikilpailussa 1972, Oy Kaupunkisuunnittelu Ab. Arkkitehti-lehden kilpailuliite 6–7/1972, Suomen Arkkitehtiiliitto.

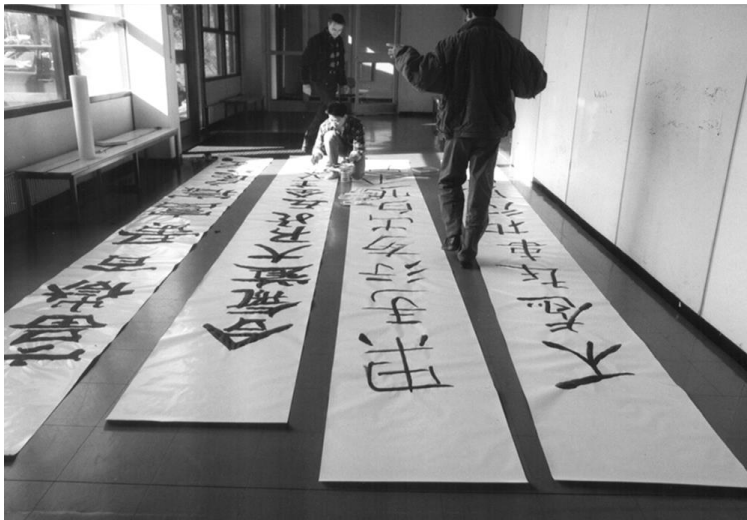
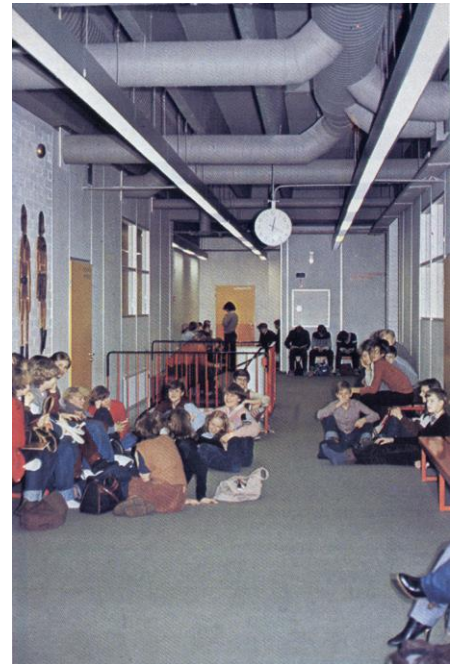
Vasemmalla: Martinlaakson koulu toimii kuin verstaas. Leveillä käytävillä on tilaa toteuttaa monia hankkeita. Kuva: Martinlaakson koulun arkisto. Oikealla: Koulun käytävillä on tilaa oleskella välitunneilla. Mattovalmistajien esite "Kokolattiamatot ja terveys" 1980. Kuvat: Martinlaakson koulun arkisto.

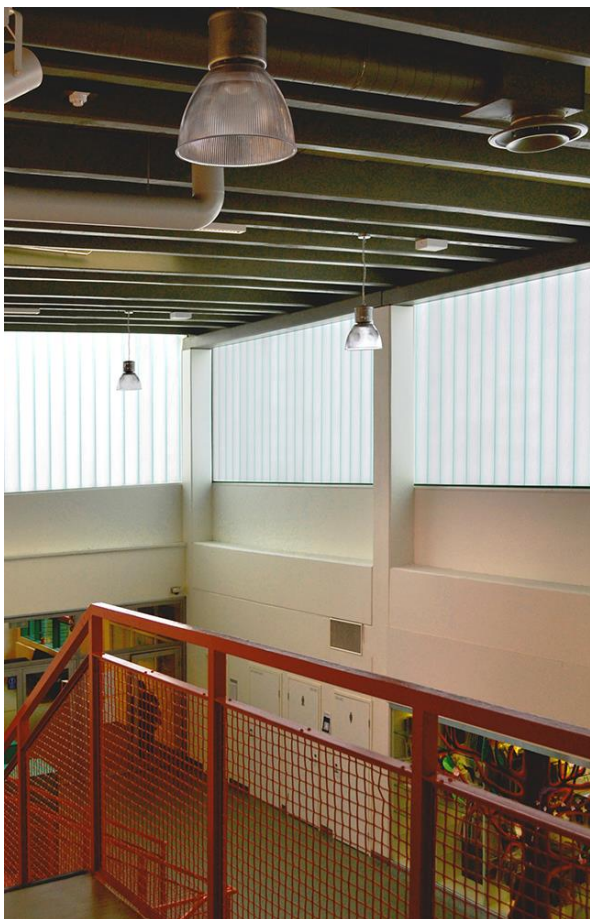
Korkea aula lasilankkuikkunoineen, harvinaisuus 1970-luvulla rakennettujen koulujen joukossa. Kuva: Elina Riksmann, Vantaan kaupungin museo.

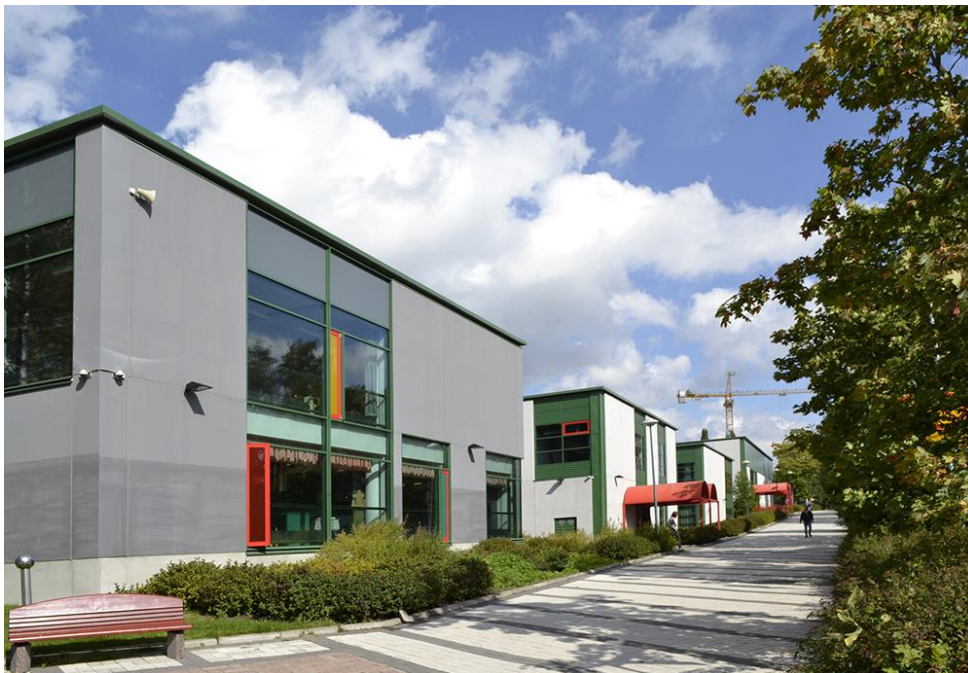
Vuonna 2011 valmistunut koulun laajennus istuu hyvin Martinlaaksonpolulle. Kuva: Elina Riksmän, Vantaan kaupunginmuseo.

Peruskorjaus valmistui vuonna 2011. Rakennuksen kantava runko säilyi, näkyviin jäävät pinnat uusittiin.<sup>(22)</sup> Laajennukset ovat näkyvä muutos ulkohahmossa, samoin räystäslinja, jota on nostettu reilusti, jotta vesikatonle on saatu toteutettua riittävät kallistukset ja lämmöneristeet. Kokonaisuus on onnistunut sekä ulkoa että koulun sisältä, koska ratkaisut ovat linjassa rakennuksen alkuperäisen olemuksen kanssa, eikä ole keksitty uutta. Sen sijaan, että olisi turvauduttu räikeään kontrastiin rakennusta laajennettaessa ja uutta kerrostumaa rakennettaessa, muutokset ja lisäykset on toteutettu pienin vivahtein, jolloin kokonaisuus on säilynyt ehyenä.

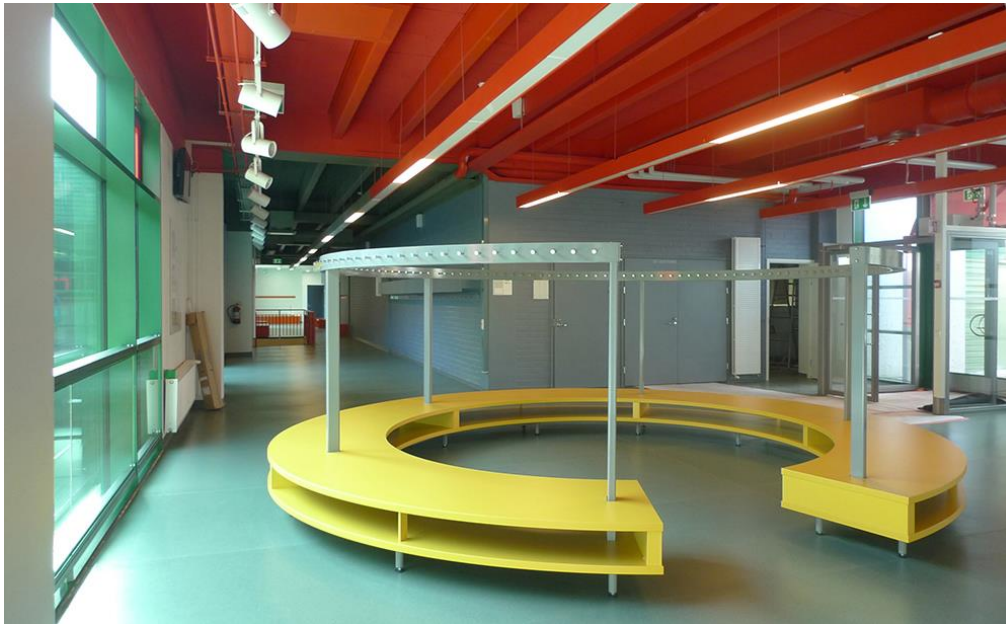
Martsarin alkuperäisiä värejä on onnistuneesti käytetty uusissa kiintokalusteissa. Kuva: Arto Aho, Arkkitehtitoimisto Lehto Peltonen Valkama Oy.

Sisätilat ovat raikkaat ja rakentamisajankohdan tunnelma on tavoitettu hyvin. Alkuperäiset kirkkaat perusvärit – punainen, vihreä ja keltainen täydennettynä sinisellä – ovat edelleen vallitsevia. Poikkeuksena alun perin auloista opetustiloihin johtavat ovet, jotka oli maalattu kahdella sävyllä. Nyt ovet ovat kauttaaltaan valkoisia tai harmaita, jonka myötä ne jäävät kirkasväristen kiintokalusteiden rauhalliseksi taustaksi.

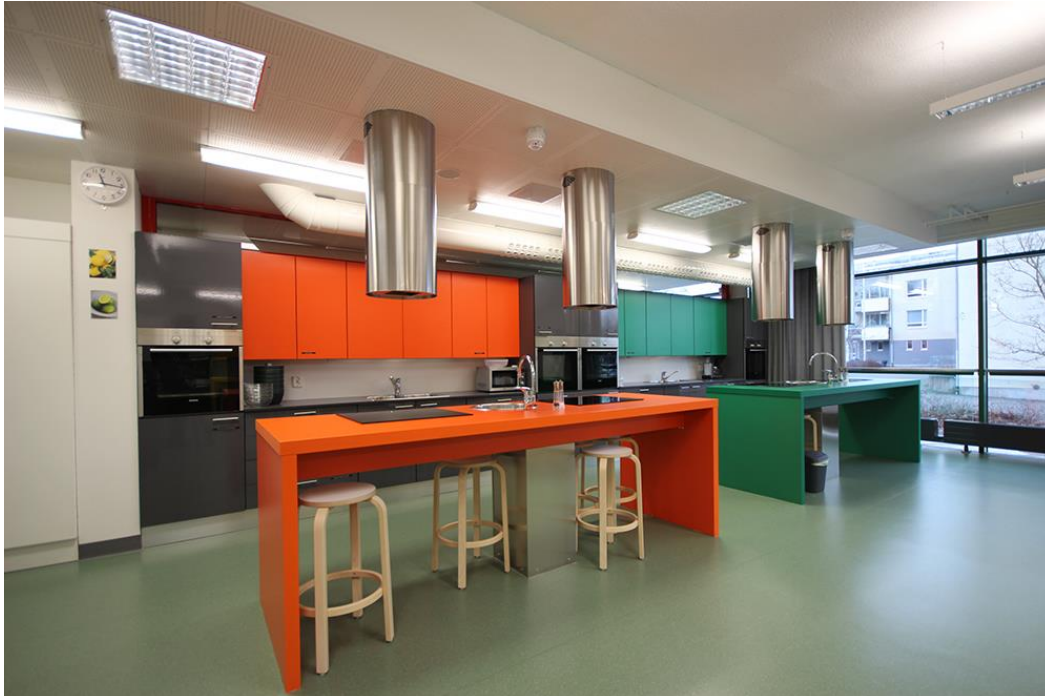
Kotitalousluokan värytystä. Kuva: Tarmo Peltonen, Arkkitehtitoimisto Lehto Peltonen Valkama Oy.

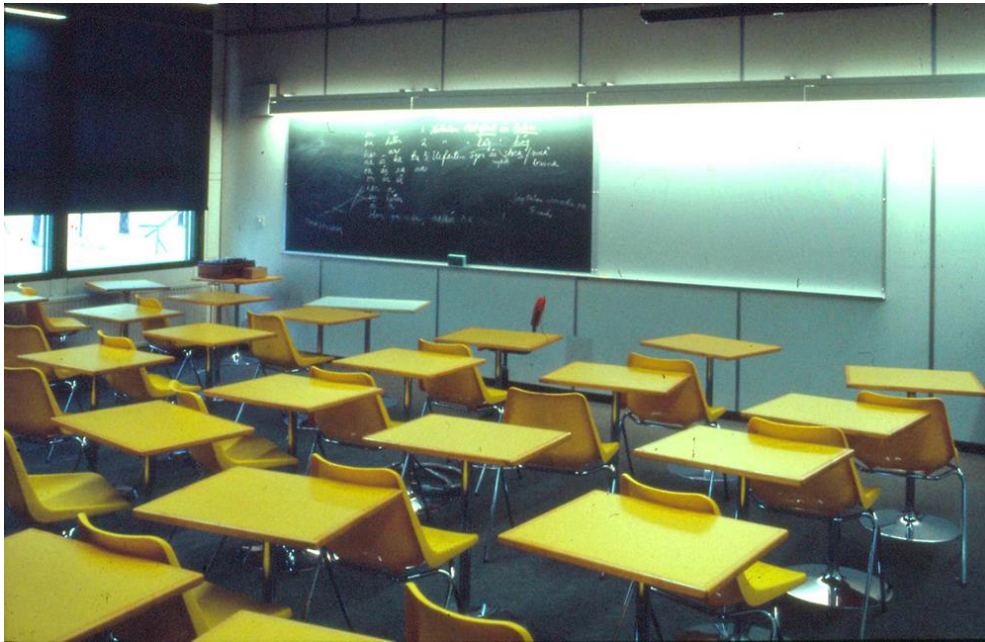
Alun perin irtokalusteet oli valittu koulun kirkkaiden perusvärien mukaisiksi. Kuva: Aarne von Boehm.

Rakentamisajankohtana 1970-luvulla ei ollut tarjolla laajaa valikoimaa teollisesti valmistettuja koulujen erityiskalusteita. Martinlaakson koulua varten sisustusarkkitehdit piirsivät kaikki säilytyskalusteet, jopa telineet luistimia varten.<sup>(25)</sup> Näitä täydensivät kirkasväriset tuolit ja pöydät sekä opetustiloissa että ruokasalissa. Koulun päävärit toistuivat irtokalusteissa, joten kalustus oli

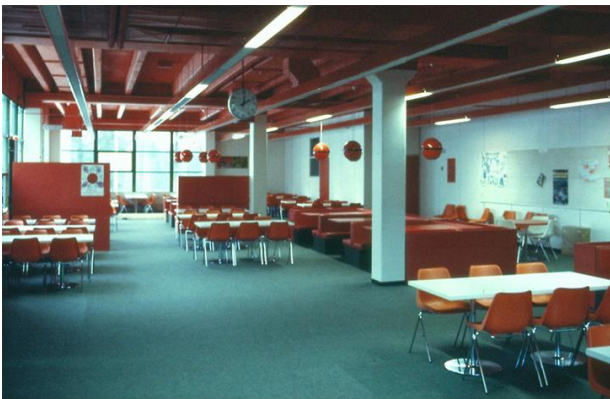
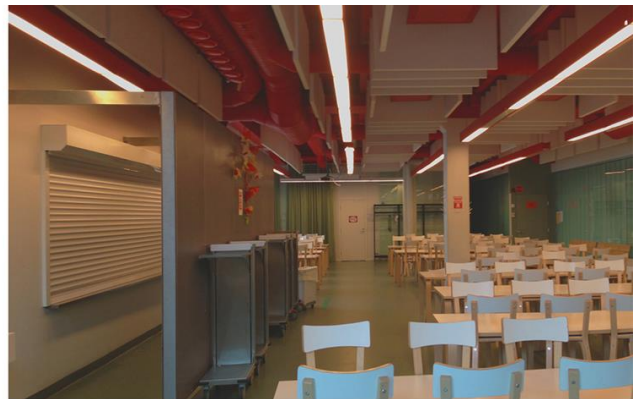
Kuvapari ruokasalista osoittaa: irtokalustus on tärkeä osa kokonaisuutta. Kuva vasemmalla Aarne von Boehm, kuva oikealla Sari Nieminen.

Tällä hetkellä kouluhankkeissa ei irtokalusteiden suunnittelua yleensä tilata arkkitehdiltä<sup>(26)</sup>, vaan ne tilataan erikseen kilpailutetulta kalustetoimittajalta. Lopputulos, etenkin tärkeiden päätilojen osalta, voi jäädä sattumanvaraiseksi. Olisivatko kirkkaan väriset muoviset ruokalan tuolit olleet huomattavan kallis menoerä Martsarin peruskorjauksessa? Hankitut puiset valkoiset pöydät ja tuolit näyttävät vierailta ympäristössään.

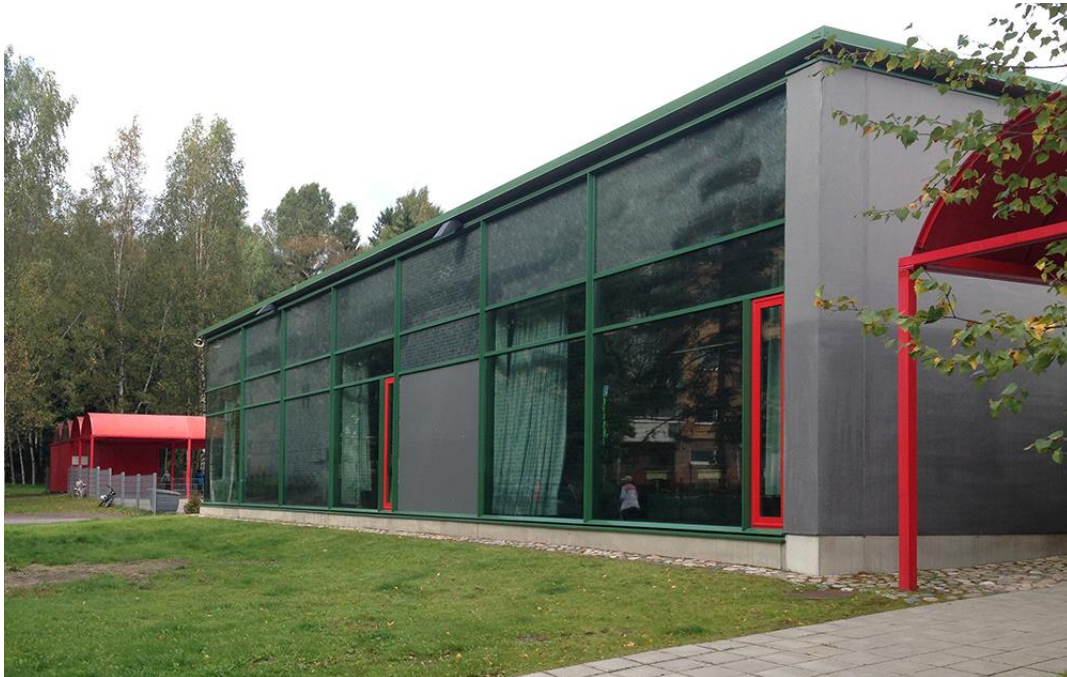
Lasiseinäinen laajennusosa täydentää kauniisti kokonaisuuden. Kuva: Sari Nieminen.

Koulun 2011 valmistuneessa peruskorjauksessa tehty uudisosat ja laajennukset on suunniteltu 1970-luvun arkkitehtuuria säästäviksi, mutta siitä sopivasti poikkeaviksi. Luoteisnurkan lasijulkisivut tuovat mieleen suuren kuistin, ja lounaiskulman julkisivut on toteutettu harmaalla

väribetonilla pesubetonin sijaan. Laajennusosissa on käytetty eri sisämateriaaleja kuin alkuperäisessä rakennuksessa, mikä osoittaa eri aikoina valmistuneet osat.

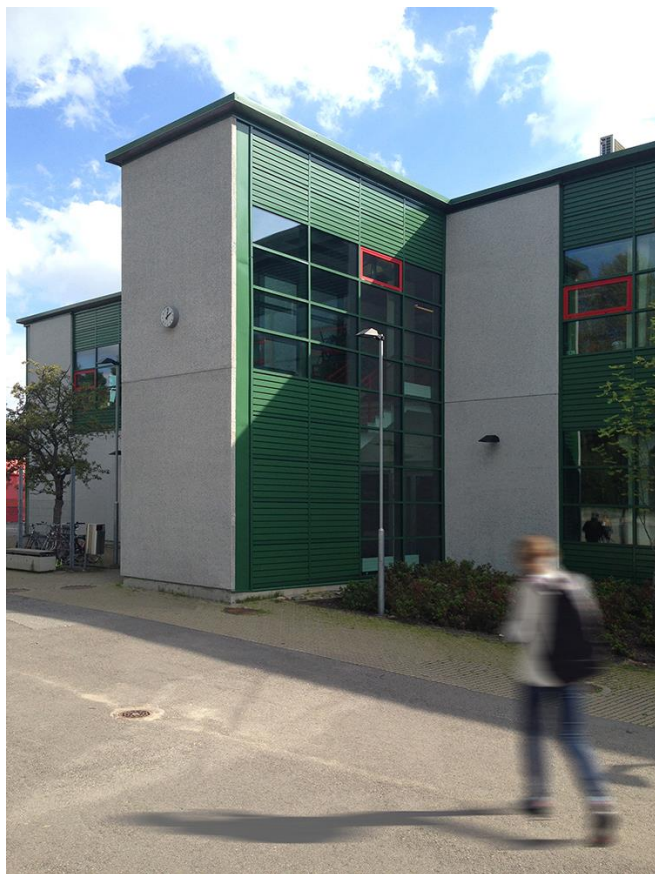
Ulkoneva räystäään lippa korostuu lyhyillä julkisivuosuuksilla. Kuva: Sari Nieminen.

*Viimeisimmän peruskorjaussuunnittelun aikoihin Vantaalla, kuten Helsingissäkin, edellytettiin kaikkiin kaupungin rakennuttamiin kohteisiin räystäitä. Martinlaakson kouluun saatiin kompromissi, jossa toteutettiin lyhyet lipat.<sup>(27)</sup> Pitkillä julkisivuosuuksilla rakenne on siro, mutta lyhyillä julkisivun osilla ulostuleva räystäslippa kiinnittää huomiota.*

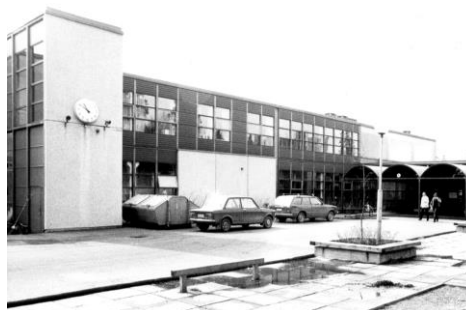
Vasemmalla kaavio räystääsmuutoksista. Piirustukset vasemmalla ja keskellä Vantaan Tilakeskuksen arkisto, piirustus oikealla Arkkitehtitoimisto Lehto Pelttonen Valkama Oy. Kuva oikealla: Koulu pihan puolelta 1970-luvun lopussa. Kuva: Martinlaakson koulun arkisto.

Peruskorjauksessa julkisivuja on korotettu yhdellä kokonaisella vaakamoduulilla: ikkunoiden yläpuolella on nyt kaksi yksikköä profiilipellillä päällystettyä julkisivua entisen yhden sijasta. Ratkaisu on onnistunut verrattuna siihen, että olisi rakennettu uusi, ulospäin kalteva katto. Joka tapauksessa kattoa on pitänyt korottaa, jotta rakentamisajankohdan virheet on voitu korjata ja toteuttaa riittävät kallistukset sadeveden poistoa varten sekä asentaa kunnollinen lämmöneristys.

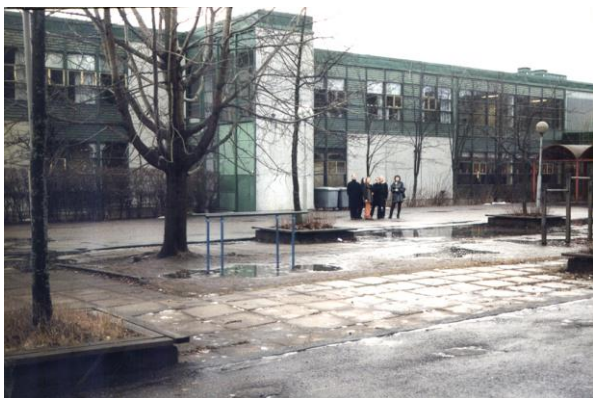
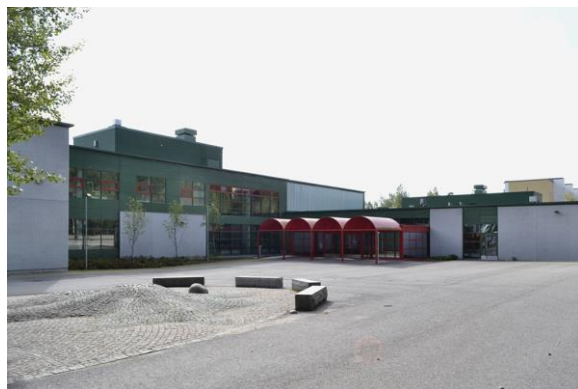
Vasemmalla koulu pihan puolelta 2000-luvun alussa. Kuva: Martinlaakson koulun arkisto. Oikealla pääsisäänkäynti, nykytilanne. Kuva: Elina Riksmann, Vantaan kaupunginmuseo.

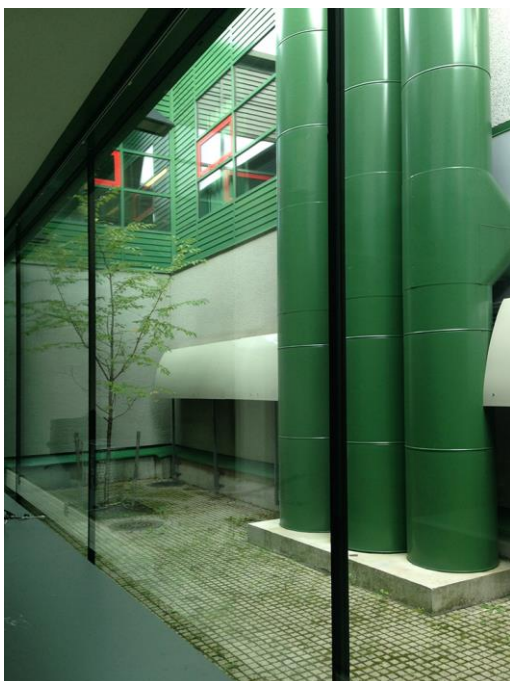
Ilmanvaihtokanavia johdettuina kellarin konehuoneesta sisäpihan kautta. Vierekkäiset vihreät peltikanavat sopivat koulun alkuperäiseen ilmeeseen paremmin kuin suuri kotelorakenne. Kuva: Sari Nieminen.

Korjaussuunnittelussa yksi työläimmistä tehtävistä on nykymääräysten mukaisen talotekniikan sovittaminen vanhaan rakennukseen. Martinlaakson koulussa on ollut poikkeuksellisen hyvät lähtökohdat talotekniikan sijoittamiseen, koska kerrokorkeus on neljä metriä. Lisäksi TT-laattojen ripojen välissä on tilaa kanaville. Peruskorjauksessa kellariin rakennettiin kokonaan uusi konehuone, ja vesikatolle tuli kolme uutta erillistä pienempää konehuonetta.<sup>(28)</sup> Sisätiloissa ainoastaan liikuntahallin katsomon yläpuolelle sijoitettu iso kanava herättää huomiota. Lisäksi kirjaston läpi on peruskorjauksen jälkeen tehty ilmanvaihtoputken kömpelö asennus, koska korjauksen valmistuttua kirjaston alapuolinen tila on otettu käyttöön, joka vaatii ilmanvaihdon. Tämän kaltaiset muutokset pitäisi suunnitella ja toteuttaa samalla huolellisuudella kuin rakennuksen peruskorjaus.
